## Αποτελέσματα αρχικής επίσκεψης στην Παραλία Τσαμπίκας - Δήμος Ρόδου

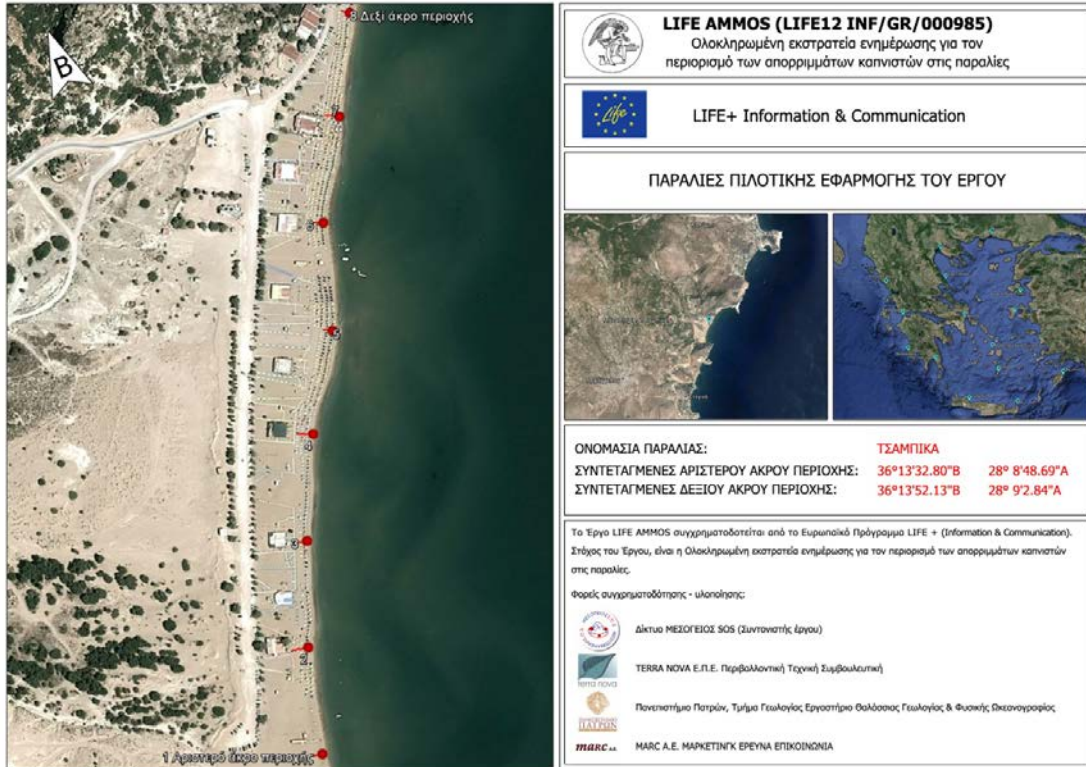
Στην παραλία υλοποιήθηκε καταγραφή των αποτσίγαρων σε μήκος ακτής 701 μ. και εύρους 16 μ.. Σύμφωνα με τα αποτελέσματα των καταγραφών, στην ακτή μετρήθηκαν 81 αποτσίγαρα σε οκτώ (8) ζώνες καταγραφής (Εικ. 1):

**Εικόνα 1. Χάρτης με τις ζώνες καταγραφής αποτσίγαρων στην παραλία της Τσαμπίκας.**

Μεγαλύτερη συγκέντρωση αποτσίγαρων εντοπίστηκε μπροστά από beach bar και σε τμήματα της ακτής με ξαπλώστρες (έως και 26 αποτσίγαρο/ τ.μ. ακτής), ενώ η ελάχιστη παρουσία αποτσίγαρων (2 αποτσίγαρο/ τ.μ. ακτής) εντοπίστηκε στο νότιο (αριστερό) άκρο της ακτής, όπου και τερματίζει ο δρόμος πρόσβασης σε αυτή.

Συμπερασματικά, διαπιστώνεται ότι τα τμήματα της ακτής που εμφανίζουν την υψηλότερη πυκνότητα αποτσίγαρων είναι εκείνα που παρουσιάζουν και την υψηλότερη πυκνότητα λουόμενων, λόγω των υποδομών και των δραστηριοτήτων αναψυχής που λαμβάνουν χώρα σε αυτά, καθώς και της προσβασιμότητας.
