Αποτελέσματα αρχικής επίσκεψης στην Παραλία Βάι - Δήμος Σητείας

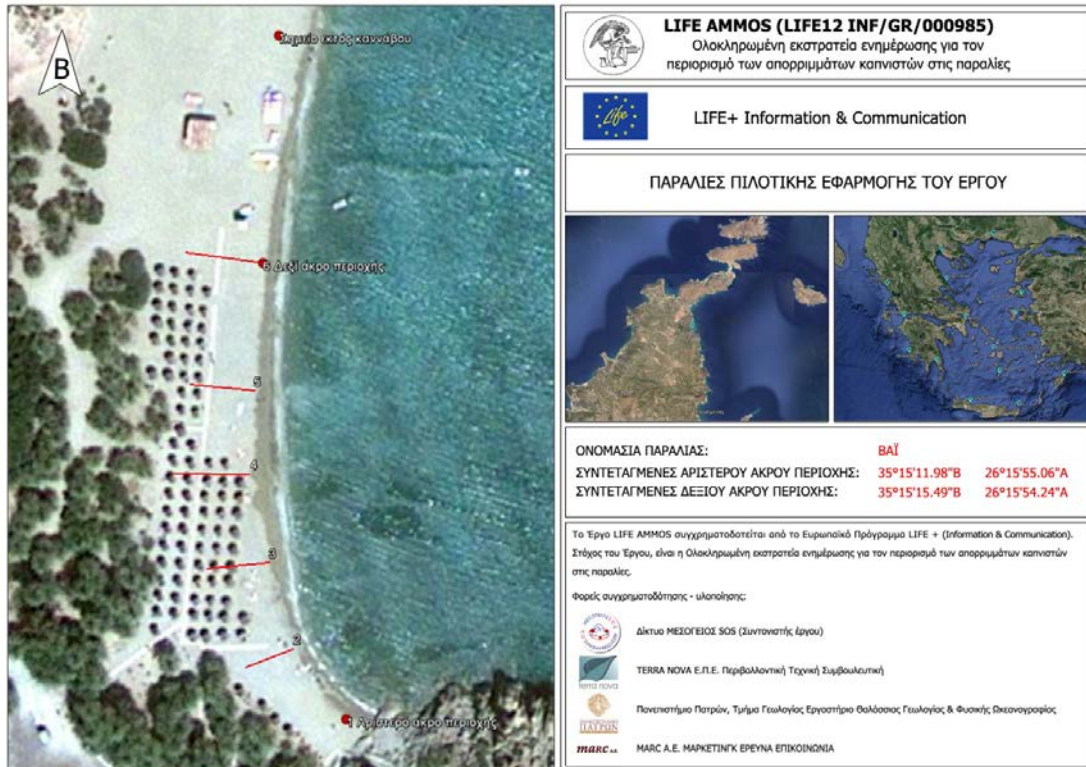
Εικόνα 1. Χάρτης με τις ζώνες καταγραφής αποτσίγαρων στην παραλία Βάι.

Στην παραλία υλοποιήθηκε καταγραφή των αποτσίγαρων σε μήκος ακτής 113 μ. και εύρους 16 μ.. Σύμφωνα με τα αποτελέσματα των καταγραφών, στην ακτή μετρήθηκαν 31 αποτσίγαρα σε έξι (6) ζώνες καταγραφής (Εικ. 1):

- Το μέγιστο πλήθος αποτσίγαρων/ τ.μ. ακτής ήταν 7, ενώ το ελάχιστο ήταν 0.
- Ο μέσος όρος ήταν 1 αποτσίγαρο/ τ.μ. ακτής.

- Ο αριθμός των αποτσίγαρων ανά μέτρο μετώπου ακτής κυμαίνεται από 2 έως 11 με μέση τιμή 5 αποτσίγαρα/ μ.

Απουσία αποτσίγαρων εντοπίστηκε στο πρώτο μέτρο ανάντι της ζώνης απόσβεσης των κυμάτων. Στα τμήματα της ακτής που παρουσιάζουν τη μεγαλύτερη συγκέντρωση αποτσίγαρων (4-7 αποτσίγαρα/ τ.μ. ακτής) γίνεται κυρίως ελεύθερη χρήση από λουόμενους. Στα τμήματα όπου υπάρχουν ομπρέλες και ξαπλώστρε, εξακολουθούν να υπάρχουν αποτσίγαρα, αλλά σε μικρότερες συγκεντρώσεις (έως 3 αποτσίγαρα/ τ.μ. ακτής).

Συμπερασματικά, διακρίνεται ότι τα τμήματα της ακτής που εμφανίζουν την υψηλότερη πυκνότητα αποτσίγαρων είναι εκείνα που μπορεί να παρουσιάζουν και την υψηλότερη πυκνότητα λουόμενων. Ωστόσο, στη συγκεκριμένη παραλία η μικρότερη πυκνότητα αποτσίγαρων στις ζώνες με τις ξαπλώστρες δείχνει ίσως ότι οι λουόμενοι σε αυτές τις περιοχές είναι εφοδιασμένοι με σταχτοδοχεία ή ότι πραγματοποιούνται περιστασιακά τοπικοί καθαρισμοί.
